## ORMAN YOLLARINDA DRENAJ YAPILARININ KONUMLARININ VE BOYUTLARININ BELİRLENMESİNDE CBS'İN KULLANILMASI

### USE OF GIS FOR DETERMINATION OF POSITIONING AND SIZES OF DRAINAGE CONSTRUCTIONS AT FOREST ROADS

Bu çalışmada orman yollarında kullanılan sanat yapıları içerisinde drenaj yapısı olarak adı geçen menfezler incelenmiştir. Bahçeköy Orman İşletme Müdürlüğüne bağlı Bentler Orman İşletme Şefliği içerisindeki bir orman yolu üzerinde inşa edilen menfezlerin konumları ve boyutlandırılması incelenmiş ve çeşitli öneriler getirilmiştir.

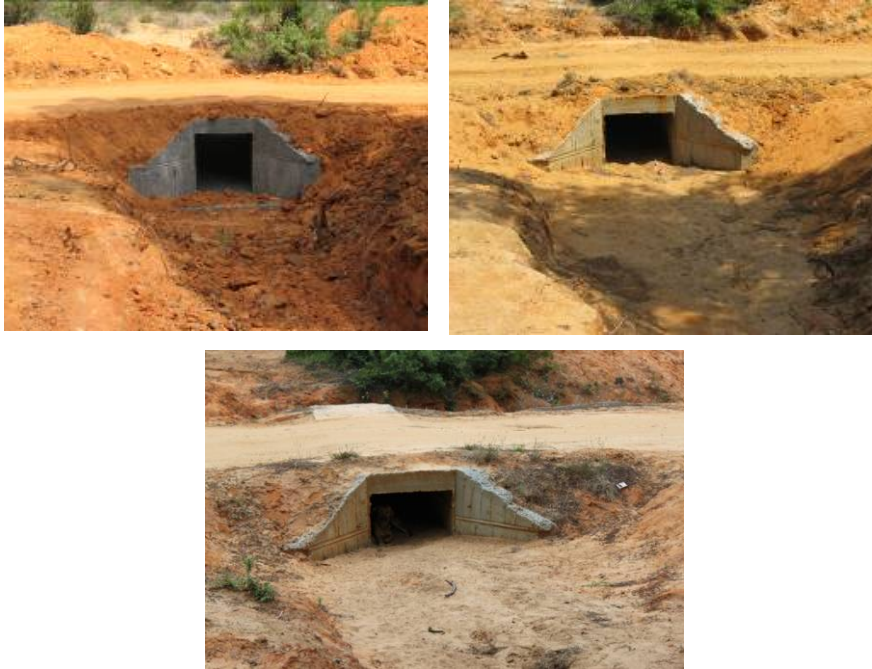
Dört numaralı menfezin çıkış ve giriş kotları yol kotundan aşağıda olup, hemen hemen birbirine çok yakındır. Ayrıca menfezin çıkış noktası bir yangın yolunun bitiş noktası olup, yangın yolundan eğimle gelen tüm sediment ve yağış suları menfezin çıkış olarak yapılan kısmına dolmaktadır. Bu menfezin giriş bölümü ise yol kenar hendeklerinden gelen su ile dolduğundan menfezi giriş ve çıkış olarak adlandırılacak herhangi bir isimlendirmesi bile yapılamamaktadır. Her iki noktada, yapım tarihinden bir yıl geçmiş olmasına rağmen menfezin giriş ve çıkış bölümleri sediment ile yarı dolmuştur (Şekil 4).

**Şekil 4.** Dört numaralı menfezin Ağustos 2008, Mayıs 2009 ve Mayıs 2010 görüntüleri

- Menfez yerlerinin seçiminde arazi ve yol kotları mutlaka göz önünde bulundurulmalıdır. Giriş kotu çıkış kotundan yüksek veya aynı olduğunda menfez içerisinde sediment ve su birikmelerine neden olmaktadır.

- Her dönem ormancılık çalışmaları başlamadan veya çalışmalar bitirildikten sonra drenaj tesislerinin giriş ve çıkış noktaları bir ekskavatör yardımıyla temizlenmelidir.

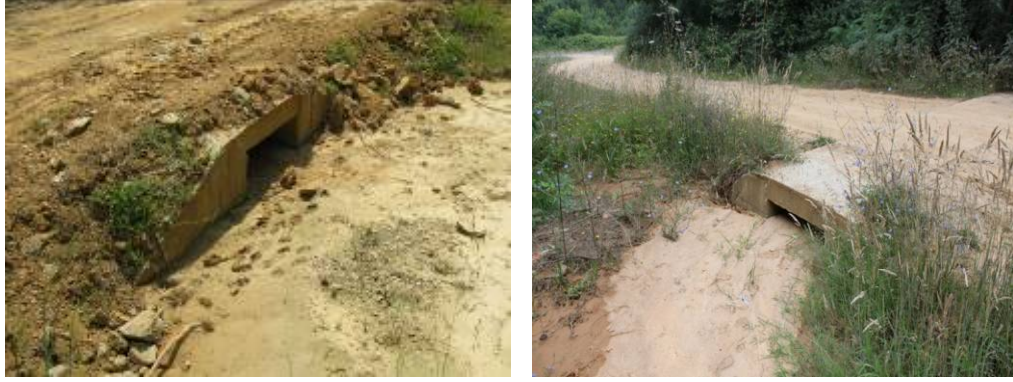
Beş ve altı numaralı menfezler yola dik olarak, akışın rahatça sağlanamayacağı şekilde inşa edilmiştir. Bu nedenle kenar hendeğinden gelen tüm sediment ve yağış suları menfezlerin giriş ve çıkışında birikerek menfezleri doldurduğu gözlenmiştir. Eğer bu menfezler yol ile 30°-45° açı yapacak şekilde

inşa edilseydi, sediment akışı menfezler içerisinde gerçekleşecek ve böylece menfezlerin giriş kısmı dolmamış olacaktı (Şekil 5-6).

Şekil 5. Beş numaralı menfezin giriş kısmının Mayıs 2009 ve Mayıs 2010 durumu

- Drenaj tesisleri yol güzergâhına mutlaka 30°-45° açıyla yapılmalıdır. Yola dik olarak yerleştirilmemelidir.
- Menfezlerin giriş kısımlarında en az 90-100 cm'lik sahanlıklar hazırlanmalıdır. Böylece kenar hendeklerinden gelen su içerisindeki sediment bu kısımlarda birikerek periyodik bakımlar esnasında daha rahat temizlenebilmektedir.

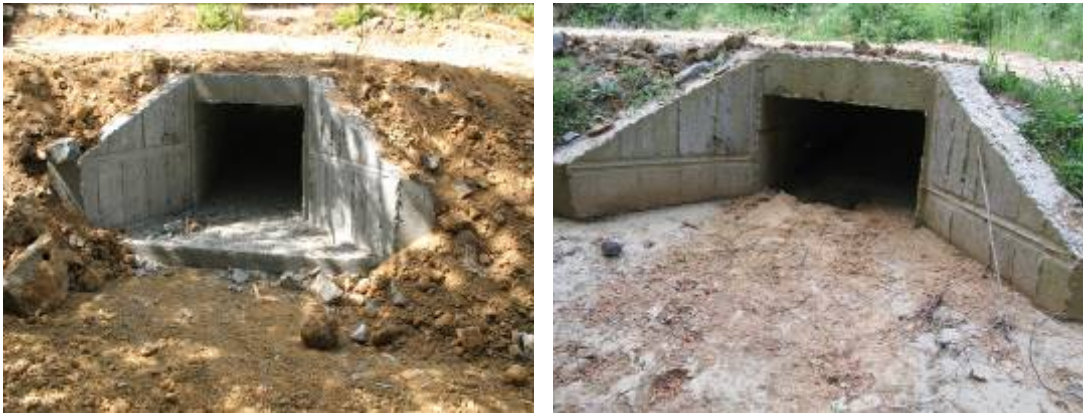
Şekil 6. Altı numaralı menfezin giriş kısmının Ağustos 2008 ve Mayıs 2009 yılı görüntüleri
