Uygulamalı jeomorfoloji çalışmalarında CBS'nin Kullanımı: Fırtına Deresi havzası (Rize) örneği

Cihan BAYRAKDAR¹

Using of GIS in applied geomorphology: A case study of Fırtına River (Rize) basin **Abstract**

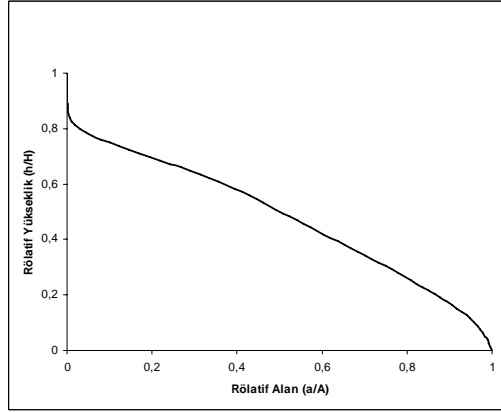
Şekil 4. Fırtına Deresi Havzasının Hipsometrik Eğrisi.

Sahanın hipsografik eğrisine bakıldığında dışbükey olduğu görülür(Şekil 4). Havzanın genelde dağlık bir arazi olması ve eğim değerlerinin yüksek oluşu dış bükey eğri ile uyşmaktadır.

Havzanın hipsometrik integral değeri 0.479 dur. Bu değer sahanın gençlik safhasında olduğunu göstermektedir (Şekil 4).

Firtına deresi havzası sahip olduğu doğal kaynak potansiyeli ile ülke ve yöre halkı için büyük bir değer arz ederken, havzada jeomorfolojik problemler ile de maddi ve manevi zararlar meydana gelmektedir. Sahaya ait jeomorfolojik analizler CBS ortamında yapılarak sahanın jeomorfolojik gelişimini yansıtan profiller elde edilmiştir. Bu analizlerde Doğu Karadeniz dağların zirvelerinden Karadeniz'e doğru yönelmekle birlikte, aynı zamanda çalışma sahasında doğudan batıya doğru bir çarpılma söz konusu olduğu ortaya konmuştur. Yine morfometrik analizler sonucunda Firtına deresi havzanın hipsometrik integral değeri 0.479 dur. Bu değer sahanın gençlik safhasında olduğunu göstermektedir.
