SOSYAL SORUMLULUK KAMPANYALARINA DESTEK İÇİN UZAKTAN ALGILAMA TEKNİKLERİNİN KULLANILMASI

Selen OY¹, Hasan Bora YAVUZ^{2,3,4}, Nusret DEMİR^{3,4}

USE OF REMOTE SENSING TECHNIQUES FOR SUPPORTING SOCIAL RESPONSIBILITY PROJECTS

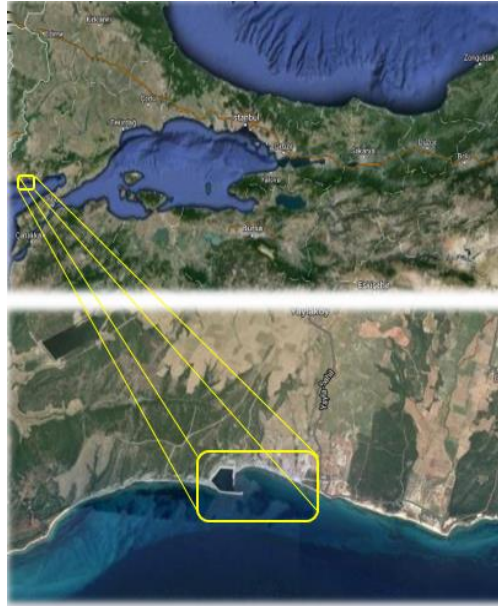
Şekil 10. Çalışma alanı: Yayla Sahili

Çalışma kapsamında kullanılan veriler Edirne'nin Keşan ilçesine bağlı olan Yayla Sahilini kapsamaktadır. Yayla Sahili yaklaşık olarak 26 18'81'' Doğu boylamında, 40 34'06'' Kuzey enleminde yer almaktadır ve rakımı 59 metredir. Çalışma alanının görüntüsü Şekil 10'de mevcuttur.

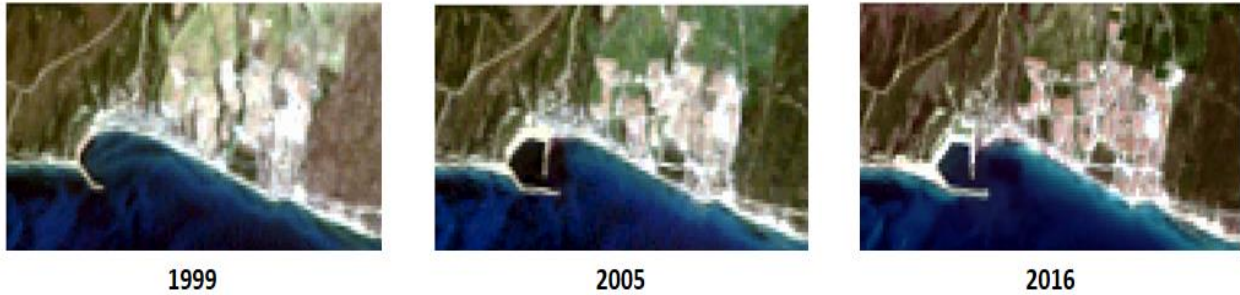
Şekil 12. Yıllara göre çalışma alanı görüntüleri

Ham halde elde edilen uydu görüntülerinden veriyi bilgiye dönüştürebilmek için kullanılan en yaygın yöntemlerden biri sınıflandırma yöntemidir (Çölkesen, 2009). Bu amaçla uydu görüntülerini çalışma adına anlamlı ve analize uygun hale dönüştürebilmek için sınıflandırma tekniği kullanılmıştır. Kara ve su yüzeylerinin birbirinden ayrılması esas alınan bu işlemde kontrollü sınıflandırma tekniği kullanılmıştır. Bu teknik için öncelikli olarak çalışma alanının yeryüzü özellikleri incelenerek sınıflandırma için beş temel sınıf belirlenmiştir ve belirlenen her sınıf için yeterli sayıda örneklem toplanmıştır. Örneklem toplama tamamlandıktan sonra görüntüler SVM (Support Vector Machines) yöntemi ile sınıflandırılmıştır. Sınıflandırma sonucunda elde edilen görüntüler Şekil 13’de görüldüğü gibidir. Yapılan işlemler sonucunda kara ile deniz alanları arasındaki ayrımın yapılması sağlanmıştır.

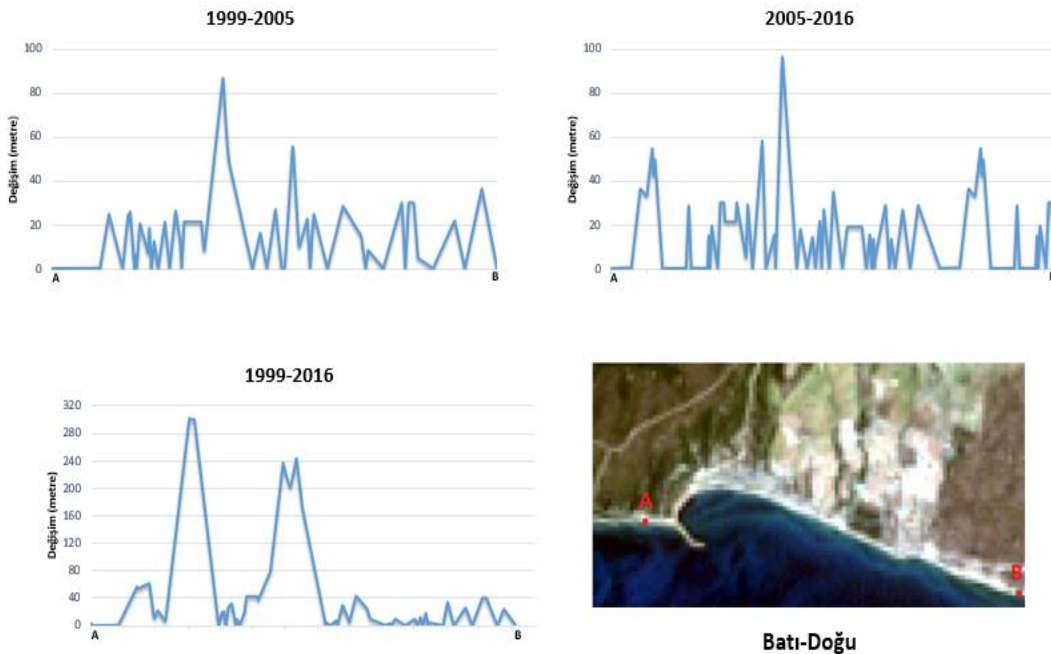
Şekil 15. Yıllara göre kıyı değişim grafikleri

Sosyal sorumluluk kampanyaları oluşturularak olumsuz ve istenmeyen sonuçlar doğuran proje ve faaliyetler için farkındalık yaratarak kamuoyuna duyurulması veya durdurulması amaçlanmaktadır. Kampanyalarda yapılan faaliyetler sonucu görülen olumsuzluklardan bahsedilmekte ancak çoğunlukla somut verilerle desteklenmemektedir. Bu çalışma ile istenmeyen faaliyetler sonucu oluşan olumsuzlukların gerçekliğinin uzaktan algılama teknikleri kullanılarak desteklenmesi amaçlanmıştır. İncelediğimiz Yaylaköy Sahili'ne yapılmış olan liman veya balıkçı barınağı olarak adlandırılan yapı bu alandaki tahribatın nedeni olarak gösterilmektedir. Limanın yapımından sonra mevcut olan kumsalın zamanla yok olup dalgaların yazlıklara zarar verdiğinden bahsedilmektedir. Bu doğrultuda yok olan kumsalı gösterip kıyı çizgisinde meydana gelen değişimi tespit etmek amacıyla başlatılan çalışmada bu bölgeye ait farklı tarihlerde alınan görüntülerinden çıkarılan kıyı çizgileri değişim tespiti için analiz edilmiştir. Bu analizlerde kıyı boyunca görülen değişimlerin grafiklendirilmiş hali Şekil 15'de verildiği gibidir. Yapılan analizler sonucunda ortalama fark ve medyan değerleri hesaplanmıştır. 1999-2005 yılları için ortalama fark 15.03 metre, medyan değeri ise 12.61 metre olarak hesaplanmıştır. Aynı işlemler sonucunda elde edilen ortalama fark ve medyan değeri 2005-2016 yılları için 15.79 metre, 12.52 metre olarak hesaplanırken 1999-2016 yılları için 53.03 metre, 19.79 metre olarak hesaplanmıştır. Elde edilen sonuçlar değerlendirildiğinde 1999-2005 yılları için hesaplanan sonuçlar 2005-2016 yılları ile yakın değere sahiptir. Sonuçlar genel olarak değerlendirildiğinde ise görüntülerde de açıkça görülen kıyıda tahrip sayısal olarak da doğrulanmıştır.
