## ORMAN YOLLARINDA DRENAJ YAPILARININ KONUMLARININ VE BOYUTLARININ BELİRLENMESİNDE CBS'İN KULLANILMASI

### USE OF GIS FOR DETERMINATION OF POSITIONING AND SIZES OF DRAINAGE CONSTRUCTIONS AT FOREST ROADS

Bu çalışmada orman yollarında kullanılan sanat yapıları içerisinde drenaj yapısı olarak adı geçen menfezler incelenmiştir. Bahçeköy Orman İşletme Müdürlüğüne bağlı Bentler Orman İşletme Şefliği içerisindeki bir orman yolu üzerinde inşa edilen menfezlerin konumları ve boyutlandırılması incelenmiş ve çeşitli öneriler getirilmiştir.

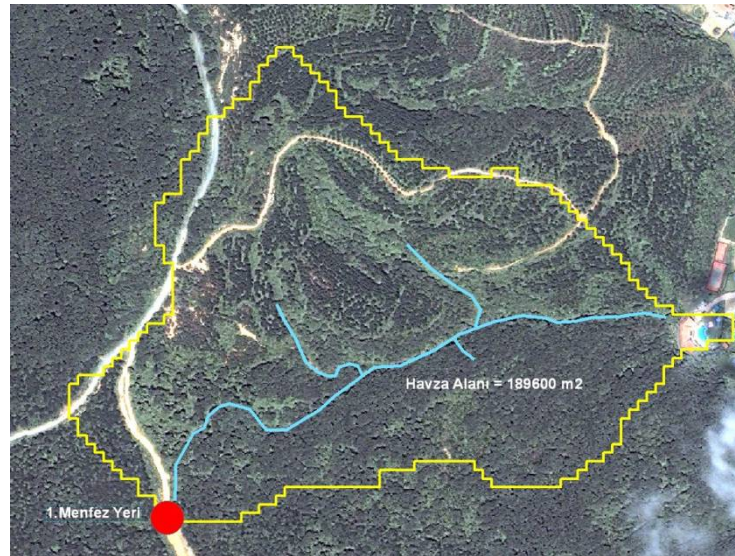
**Şekil 3.** Havza çıkış noktası ve yol ile kesişen yerdeki menfezi yeri

Alan içerisinde yapılan çalışmalar sonucunda 1,2,3,4 ve 5 numaralı tabliyeli menfezlerin kesit alanlarının alanda uygulanan kesit alanlarına yapılan hesaplamalar sonucunda uygun olmadığı ve kesit alanlarının bu beş menfezde küçük olarak hesaplandığı belirlenmiştir.
